# 鋼橋の維持管理に関する研究の 過去・現在・未来

京橋ブリッジ 並木宏徳

現・京橋ブリッジ(株)は70年以上前から鋼橋の修繕業務に携わってきました。この会社が鋼橋の維持管理に関する研究を始めた事情などの過去の経緯を中心の話題として、現在の研究状況と未来の見通しについて述べさせていただきたいと思います。

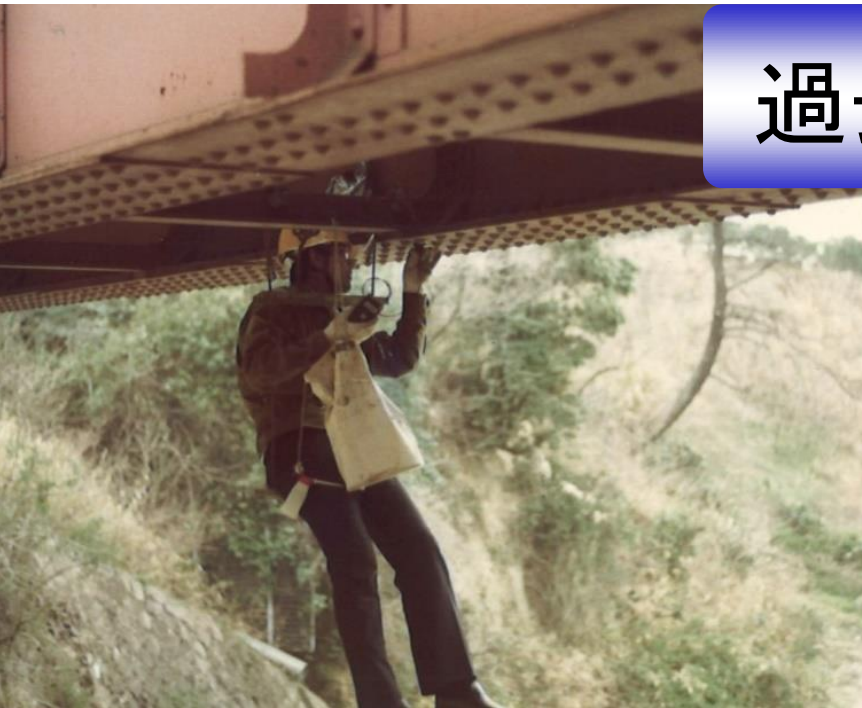
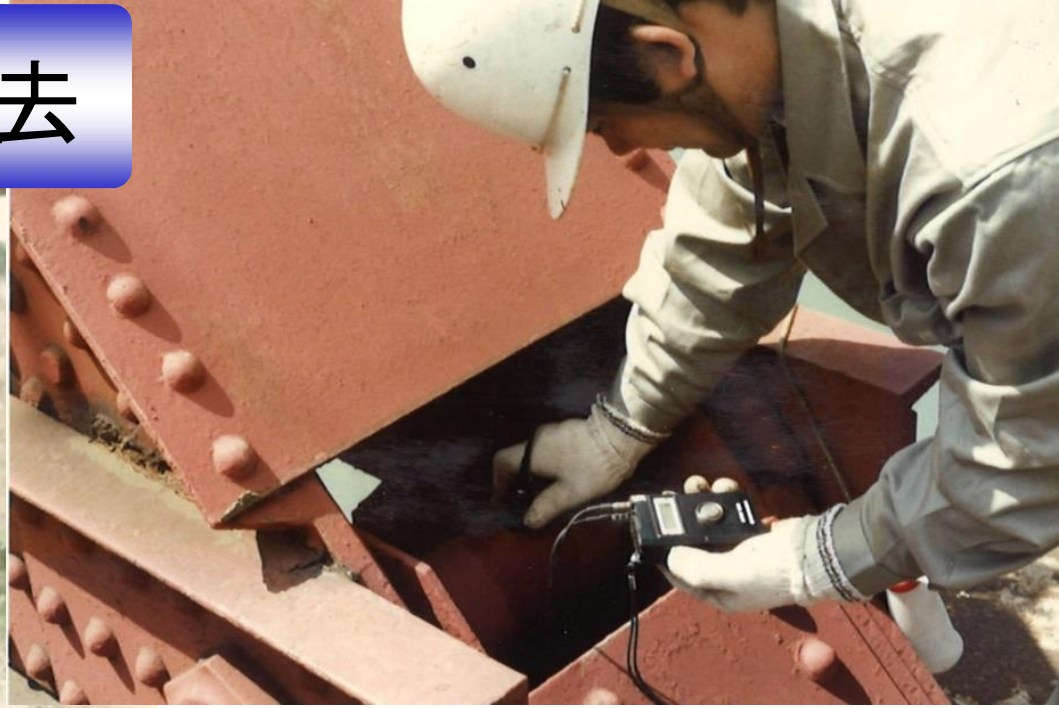
## 1983年 初めて鉄道橋梁 の検査業務を受注(26橋)

一般的な外観検査に加えて、超音波厚さ計による板厚計測を実施して耐荷力評価をする。

更に鋼材の5成分分析、引張・衝撃・硬さおよび顕微鏡組織観察を行いました。一部の橋梁では応力測定も実施。他に橋脚の振動検査も実施。

驚いた事に、橋桁中央部の鋼部材の板厚は建設から100年近く経過しているにも拘わらず設計図記載の厚さと殆ど変わりが無かった。このことや鋼材の強度評価結果から適切な維持管理が実施されれば耐用年数は会計上の耐用年数を遥かに超えると推定された。

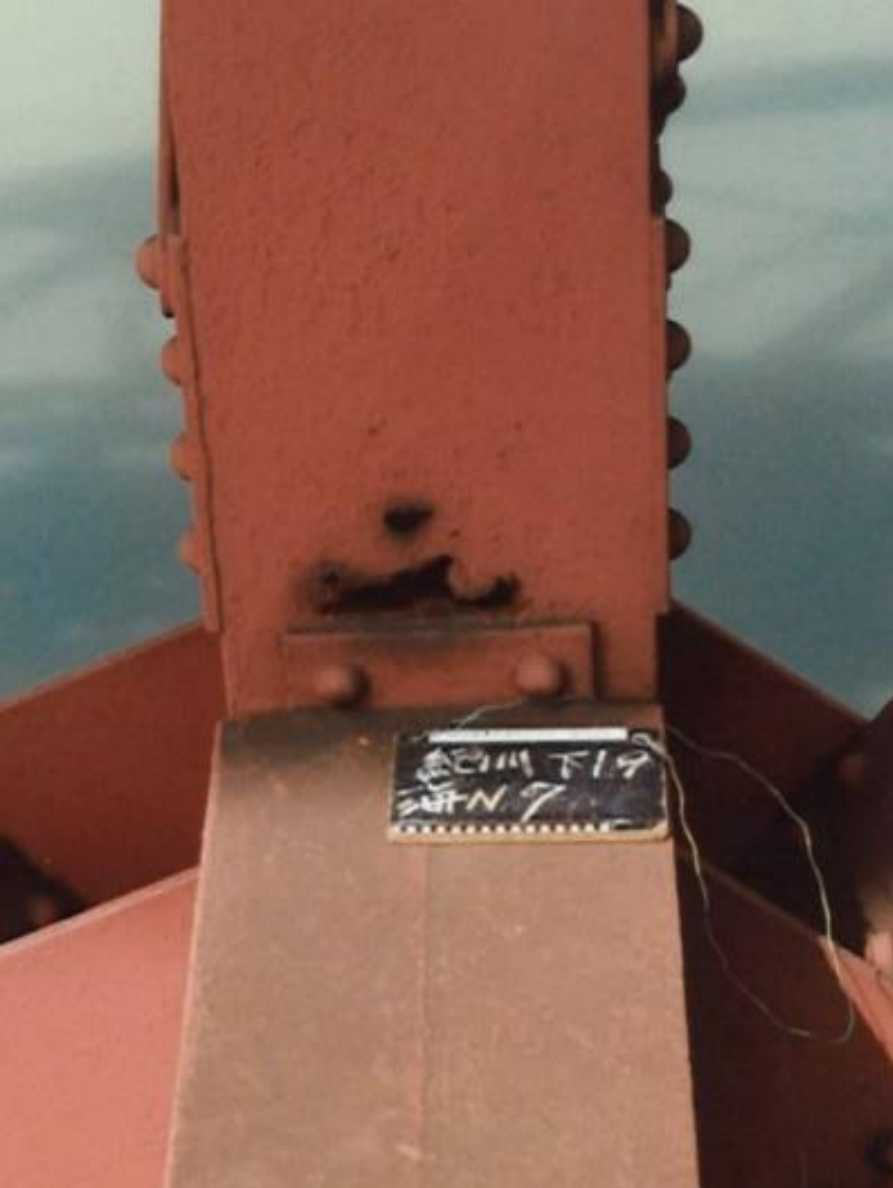
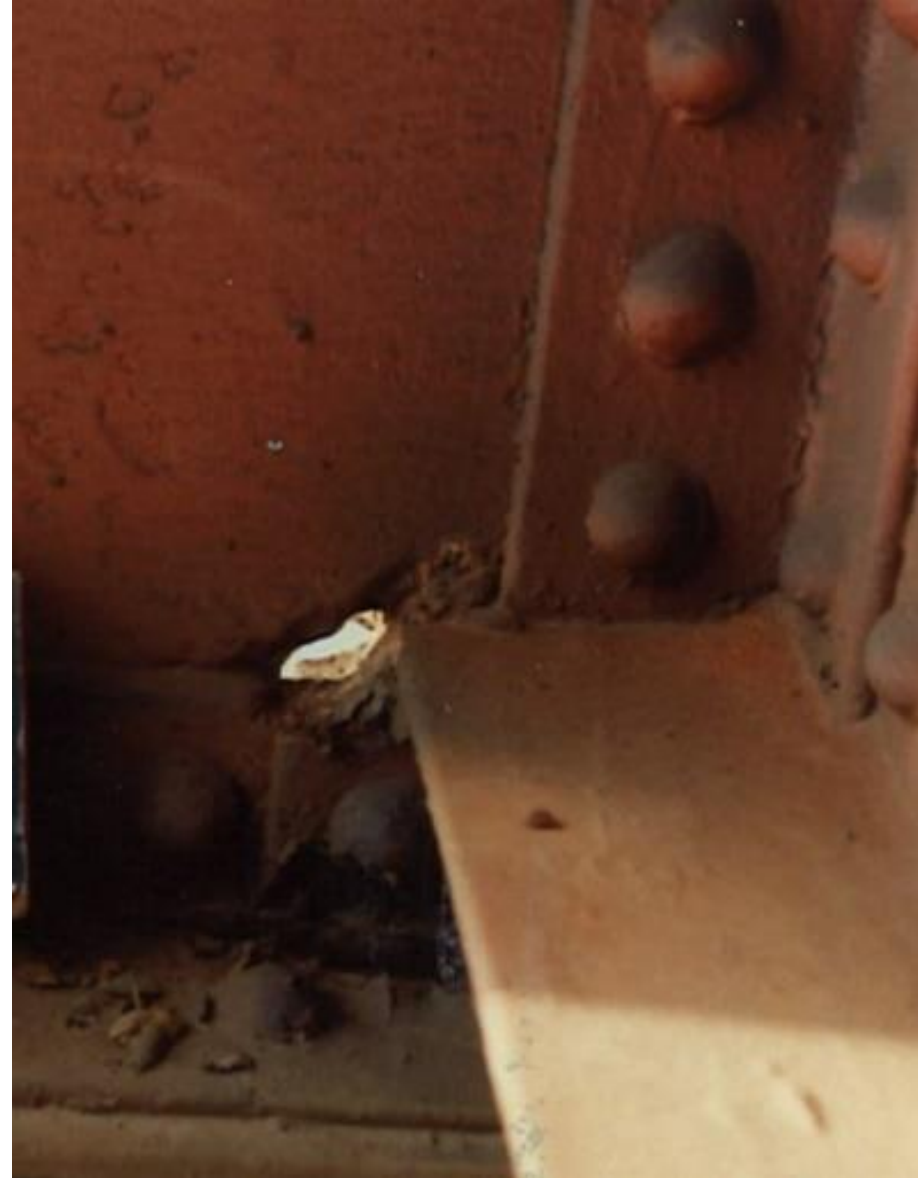
もともと、塗装替え工事が不可能な構造では左の写真のように全面的に腐食していた。原設計の良否が寿命に大きく影響する。

塗装替え工事の施工が難しいトラス垂直材では下端に孔食が見られる箇所もあった。  
また、桁ウェブ端部においては殆どの箇所で下部に孔食が見られた。  
しかし何れも、孔食位置から少し離れると原板厚を保っていた。腐食は局部電池作用によるものであることが多い。よって、殆どの孔食はそのまま放置しても強度的に問題が無いことが判った。

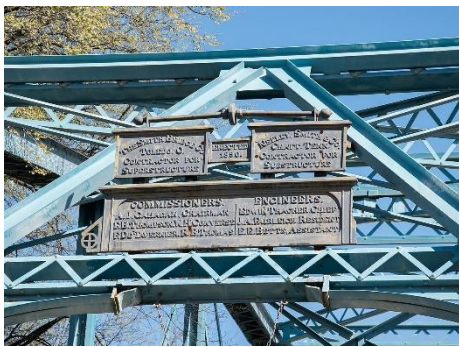
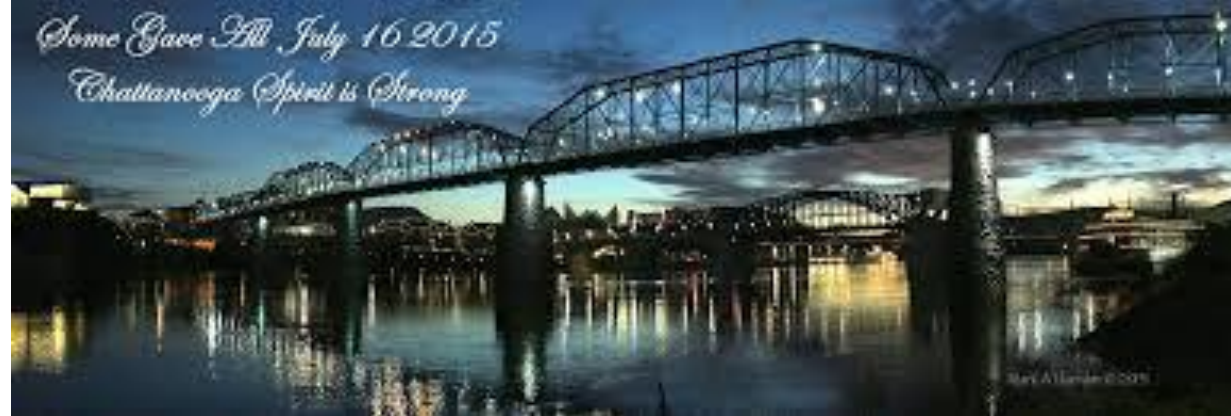
## Walnut street bridge

橋銘板によると、橋のチーフエンジニアはエドウィン・タッチャーでした。19世紀後半にオハイオ州トレドのスミスブリッジカンパニーによって架設されました。下部構造はチャタヌーガのニーリー、スミス社によって建設されました。橋の部品のほとんどは、ジョージア州ダルトンのマンリー刑務所工場によって製造され、その後、鉄道で出荷されました。

橋は1978年に老朽化のため閉鎖され、当初市は撤去する予定でした。地元の有志が橋の保存を訴えて募金を集めリハビリテーション設計をリヒテンシュタイン設計事務所に依頼しました。チャタヌーガ市を工業都市から環境都市として再生させるプロジェクトを進めていた行政府は、この計画に賛同して公園歩道橋として保存することを決定しました。ミシシッピ河沿いに水族館なども建設されて環境都市チャタヌーガのウォーターフロントと位置付けられ、様々なイベントが行われる地域となり第一回ゼロエミッション国際会議もここで開かれました。

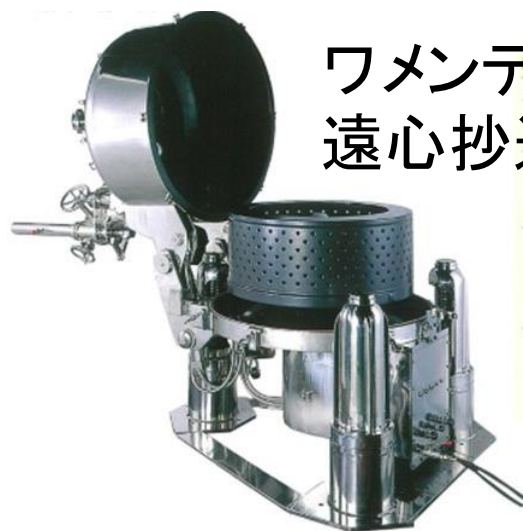
ワメンテクノ社  
遠心抄造装置

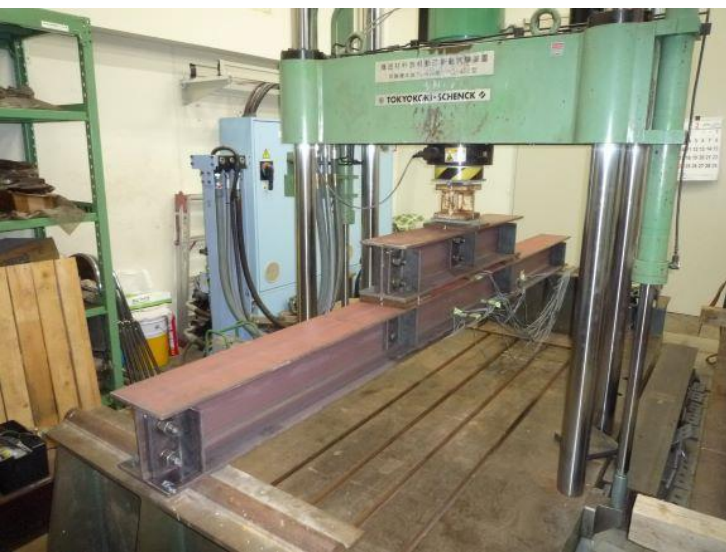
関西大学による  
CFRP補強鋼桁  
の疲労試験  
(坂野教授・石  
川准教授の研究  
室)

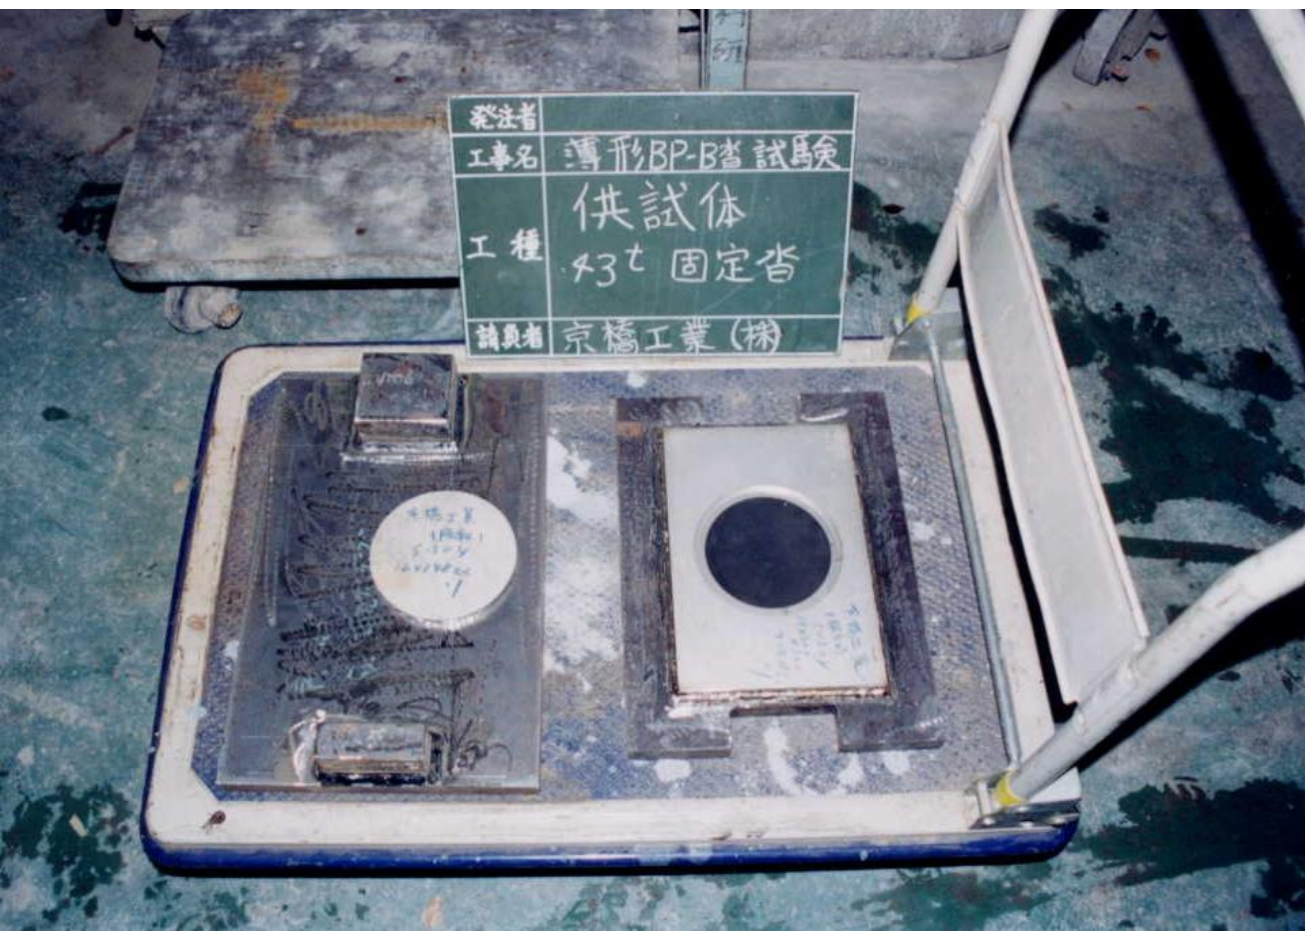
## 薄型BPP沓

中小スパンの鉄道橋にしばしば用いられている鑄鉄製の線支承は経年劣化が激しく、これに代わる耐久性の高い沓が市場にないため開発したもの。金属製の沓の寿命は累積滑り長さで数Km程度しかないことが背景にある。

鉄道橋では支承に活荷重による橋軸方向の微小な変位繰り返しが作用し、とりわけ活荷重による変位繰り返しが多い中小スパンの橋梁では沓に作用する累積滑り長

さが温度変化に起因するその10倍以上となるケースが多いため損傷が激しい。

この沓は微小変位の繰り返しに対して高い耐久性を有することが実証されている。

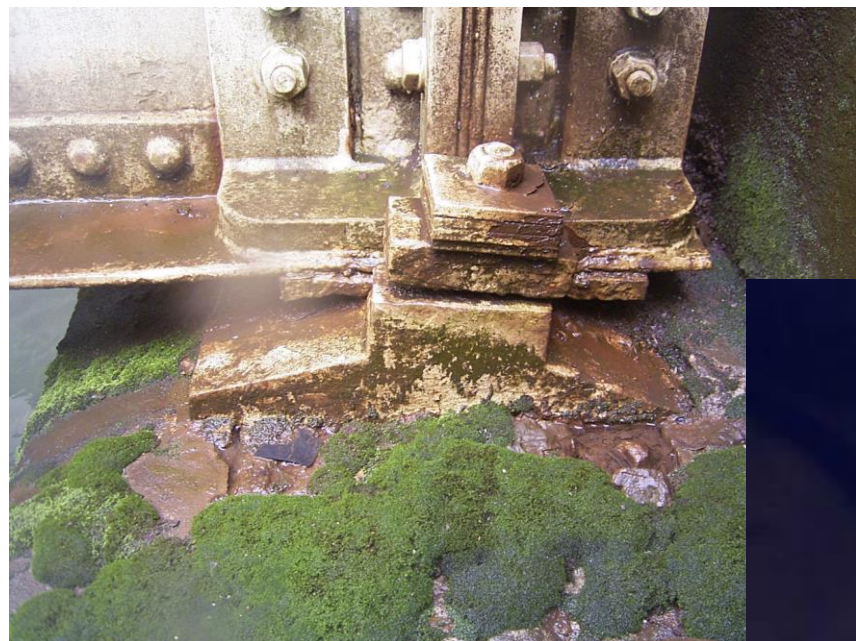
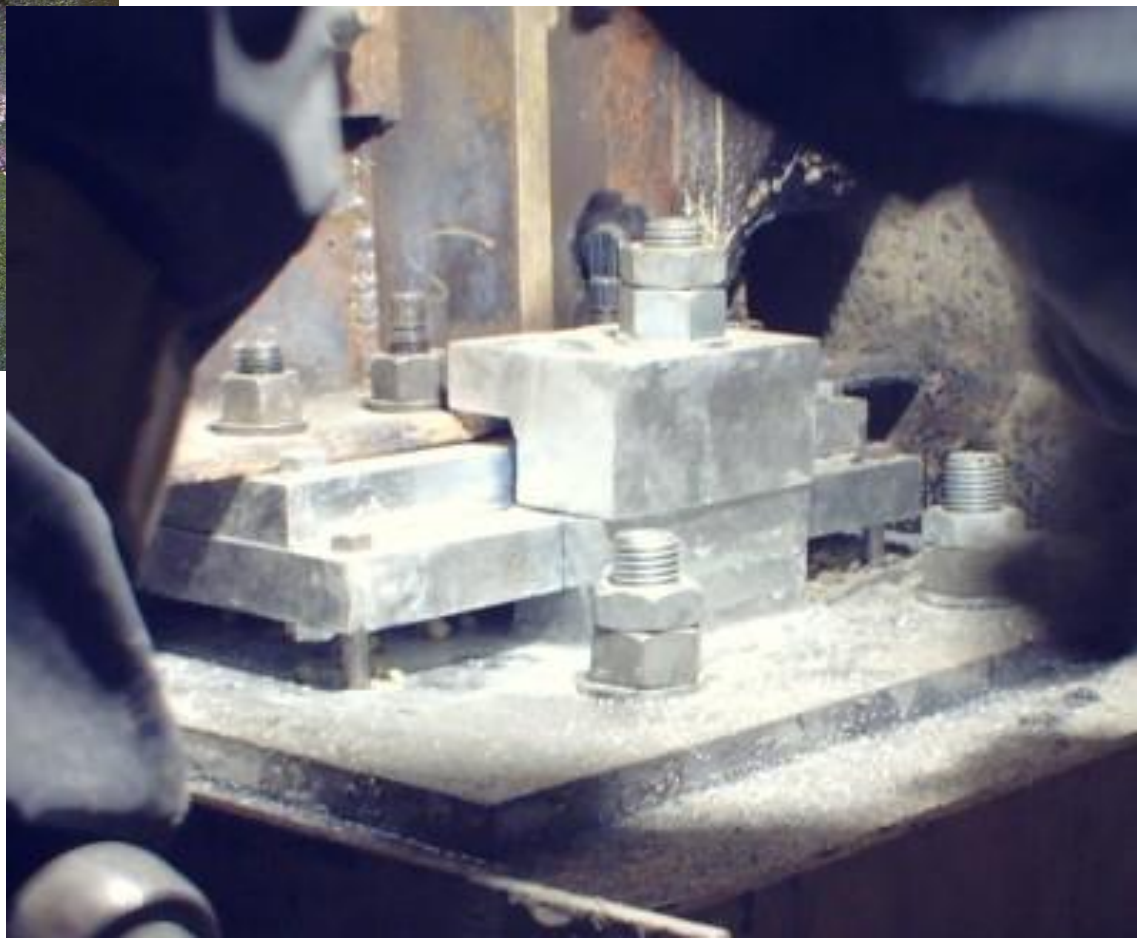
# 鉄道橋の薄型BPB沓に取り替えた工事例

薄型BPB沓は沓高さが小さく、鑄物製線  
支承の高さ程度に収まります。  
現場寸法に合わせた一品生産品にもか  
かわらず市販材料の組み合わせなので短  
納期です。

鉛直負荷に対する剛性が高く、小さな回  
転・水平変位の繰り返しにはゴムの変形  
により追従する。そのため摩耗が殆ど無く  
供用寿命が長い特徴があり、中小スパン  
鉄道橋に適した沓です。

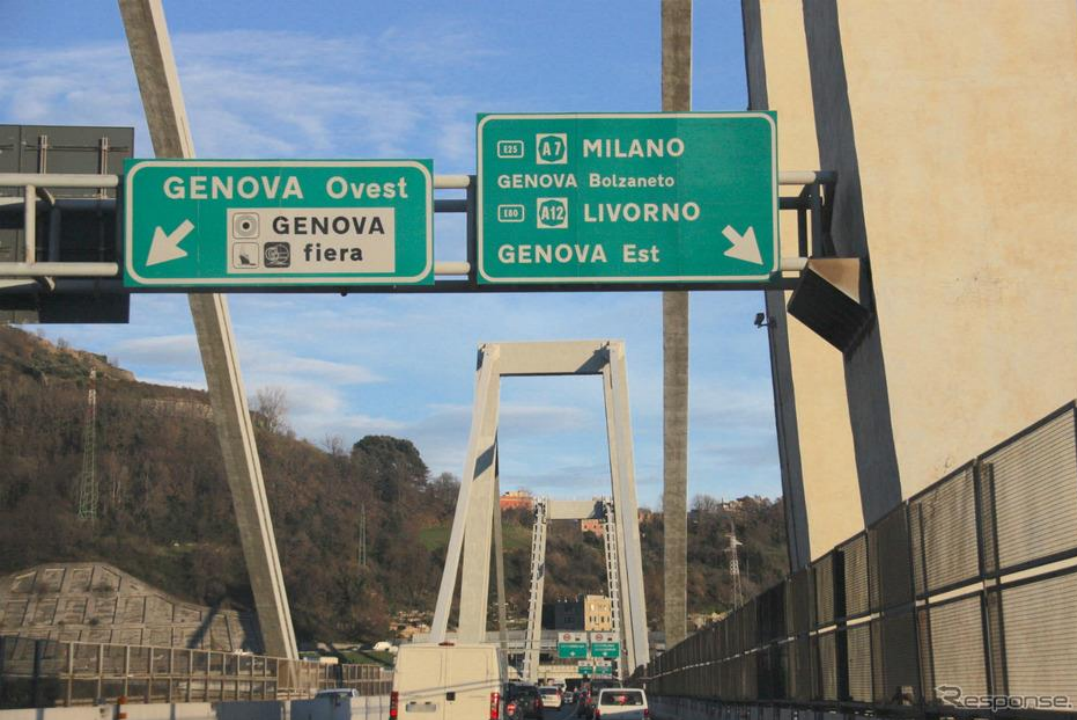
# イタリア ジェノバのモランディ橋の落橋

2018年8月14日午前11時30分頃激しい雷雨の中、西側の主塔を中心として210メートル(690フィート)に渡り崩れた。橋の下にはポルチェヴェーラ川(イタリア語版)が流れサンピエールダレーナ(イタリア語版)の工業地域がある。落雷により橋が崩れたとする証言がある。30台から35台の自動車と3台のトラックが崩落に巻き込まれ、38人が亡くなったと報じられている

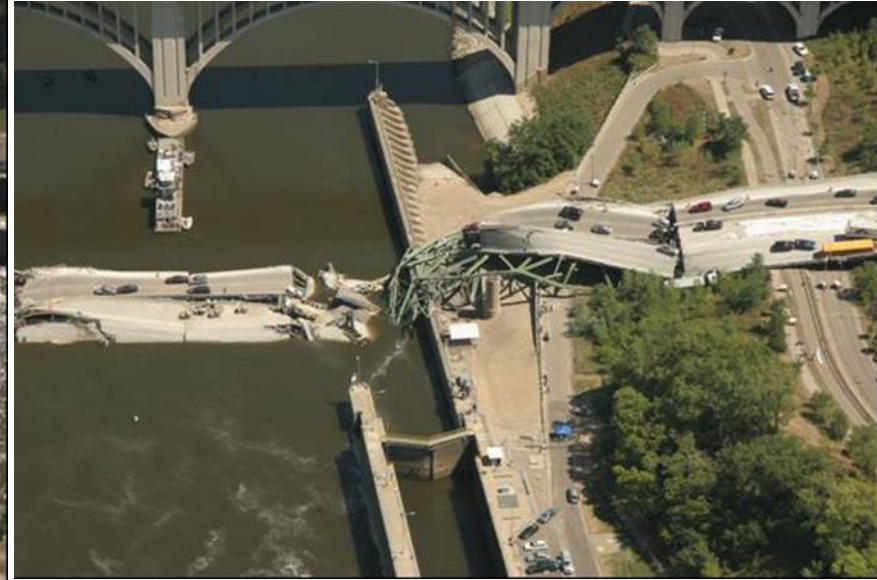
## 米国ミネアポリス I-35W トラス橋の落橋事故

2007 年8 月1 日水曜日の午後6 時05 分（夏時間）頃、ミネソタ州のミネアポリス市のミシシッピ川に架かる橋長1,907 フィートのI-35W 高速道路橋（8-車線）で、中央径間の上路トラス部に、破滅的な損傷が発生した。この損傷により、上路トラスの1,000 フィートが破壊し、主径間のおよそ456 フィートは、幅108 フィート、深さ15 フィートのミシシッピ川に崩れ落ちた。崩壊した橋梁上には、合計111 台の車両がふくまれており、このうち、17 台は河川から回収された。橋梁崩壊の結果、死亡者は13 人、負傷者は145 人であった。

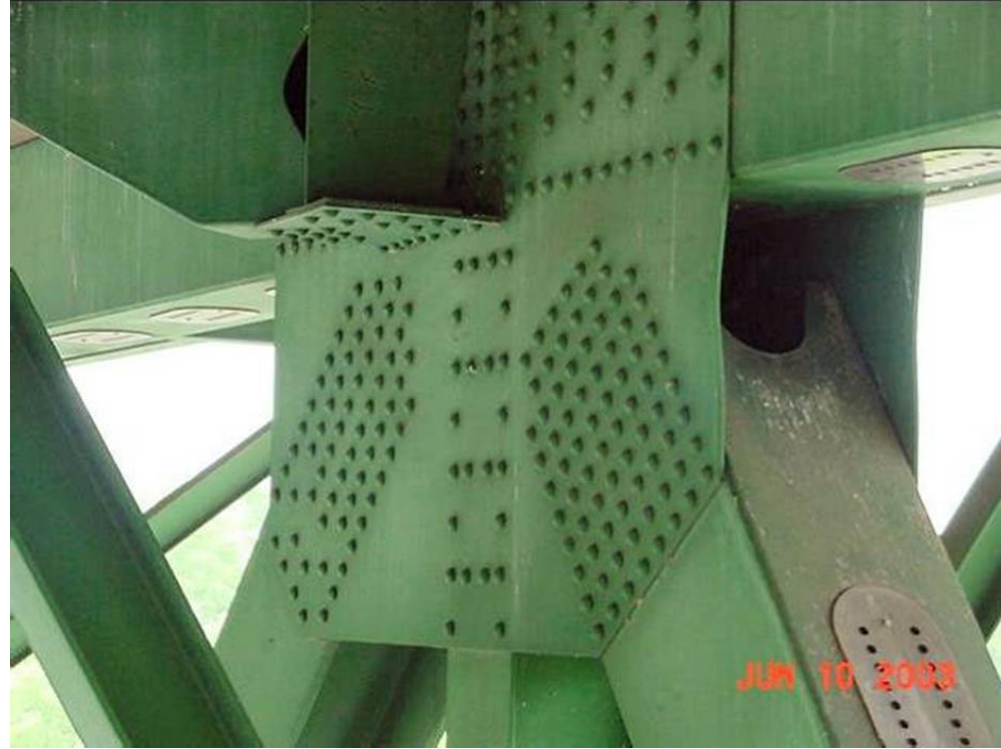
本委員会では、I-35W 橋の倒壊原因が設計会社（スベードルupp・パーセル社）の設計ミスに起因する節点U10 のガセットプレートの耐力不足であったと断定した。また、崩壊は、  
（1）これまでに実施された改修工事による橋梁自重の増加（2）崩壊当日の通行車両と集中配置された工事用荷重が、重なることで発生したもの断定した。

老朽化した橋梁を検査するのは検査員であり、その結果を橋梁技術者が判断し、リハビリ計画を策定する。そのリハビリ工事中に落橋したのである。この写真を見て危険であることを警告できる検査員、橋梁技術者が居なかった結果、大勢の犠牲者を出す落橋事故になってしまった。
