岩手大学における取組

鋼橋の損傷検出に向けた取り組み

岩手大学 理工学部 システム創成工学科
社会基盤・環境コース
大西 弘志

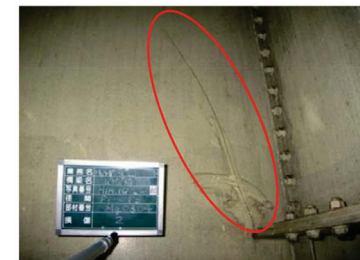
疲労による亀裂発生例
