# 長大吊橋の架設(長寿命化対策)

2023年(令和5年)2月22日

㈱横河ブリッジ

古田 富保

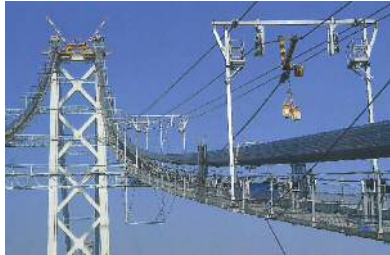
1. 大鳴門ケーブル
2. 下津井ケーブル
3. 明石ケーブル

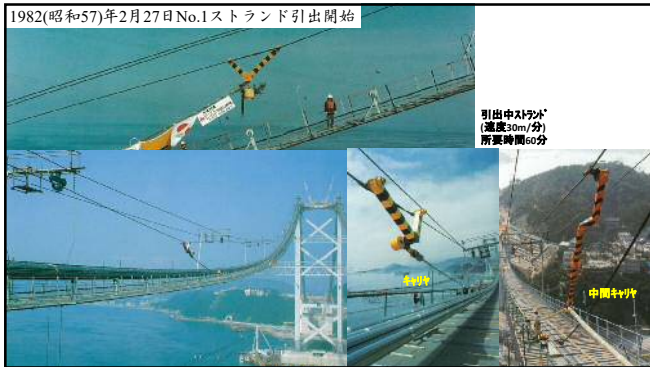
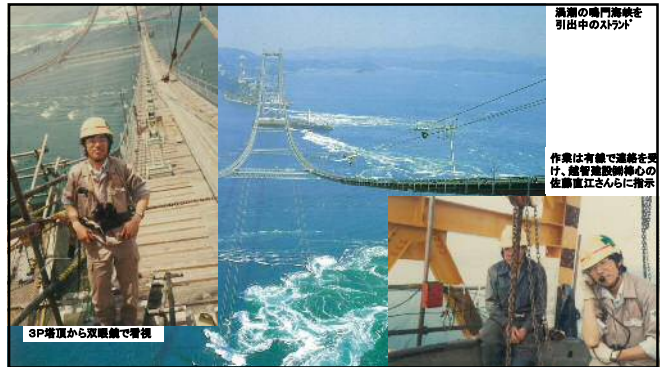
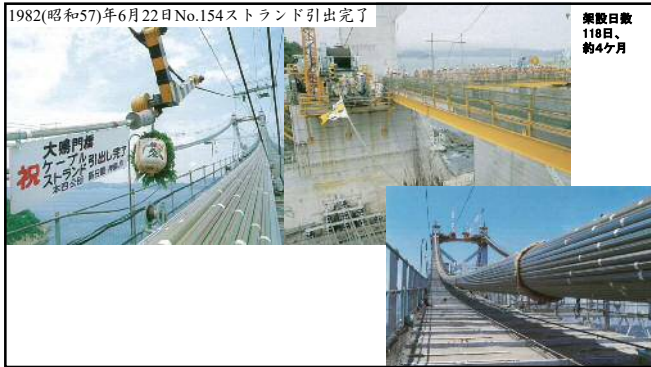
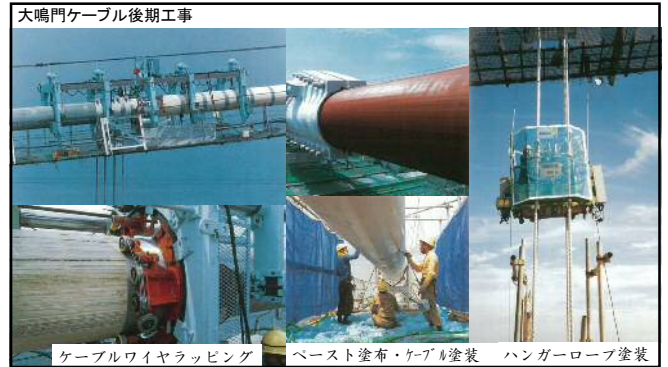
### 1. 大鳴門ケーブル: S56年1月~S58年1月

1. 諸元: 橋長1,629m、中央支間長876m、側径間330m+93m、ケーブル直径840mm、ケーブル重量12,000tf
2. 平行線ケーブル: フレハブ・ワイヤ・ストランド(PWS)工法  
127本/ストランド、素線径5.37mm、154ストランド/ケーブル
3. 渡海工法: 曳船によるフリーハンク工法
4. ホーリングシステム: プルテン(プラー&テンショナーの略)式/ケーブル  
大型特殊ウインチ2台による、いわゆる喧嘩巻を開発・採用
5. 架橋地点の条件: 潮流の速さが最大10ノット(大潮時)、また平均20m/s程度の風が年間を通じて吹いている。
6. 所在地: 徳島県・兵庫県
7. 完成年: 昭和60(1985)年6月
8. 1.2万tfのケーブル架設に4ヶ月の工期(0.3万tf/月)

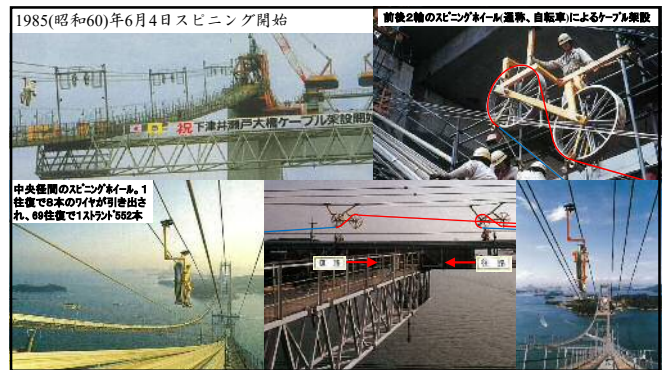
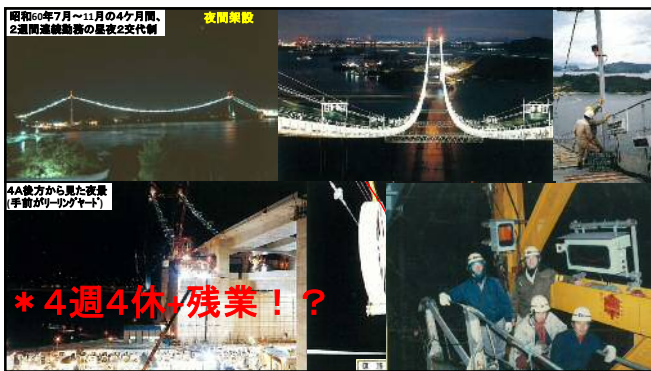
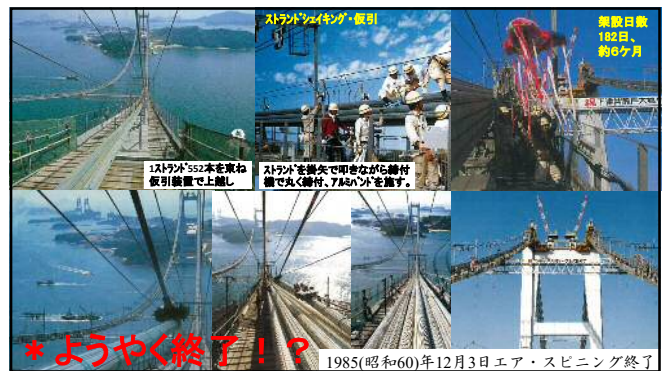
本州四国連絡橋  
**下津井瀬戸大橋**  
ケーブル工事

- 諸元: 橋長1,447m、中央支間長940m、側径間230m、ケーブル直径940mm、ケーブル重量13,000tf
- 平行線ケーブル・新エア・スピニング(AS)工法、4清車 552本/ストランド、素線径5.37mm、44ストランド/ケーブル
- 渡海工法: FCI(起重機船)によるフリーハンク工法
- ローリングシステム・ASはループ式(曳索駆動装置)/ケーブルいわゆる、エンドレスウインチによるスキーマのリフト
- 架橋地点の条件  
本四Dルートの最も本州側の海峡(下津井瀬戸)に架橋、瀬戸内海国立公園の鷲羽山にトンネルカー式定着、昼夜2交代でAS、航路閉鎖を行わずFCIにより渡海
- 所在地: 岡山県・香川県
- 完成年: 昭和63(1988)年4月
- 1.3万tfのケーブル架設に6ヶ月の工期(0.2万tf/月)

鷲羽山  
トンネルカー式

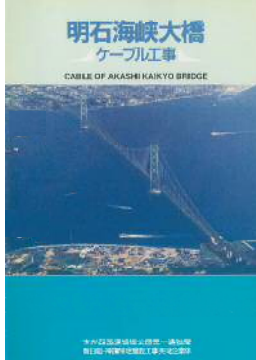
### 3. 明石ケーブル: H5年11月~H10年4月

1. 諸元: 橋長3,911m、中央支間長1,991m、側径間960m、ケーブル直径1,122mm、ケーブル重量50,500tf
2. 平行線ケーブル: フレハブ・ワイヤ・ストランド(PWS)工法 127本/ストランド、素線径5.23mm、290Xストランド/ケーブル
3. 渡海工法: ヘリコプターによるフリーハンギング工法
4. ホーリングシステム: レシプロ(2プルテン)式/ケーブル いわゆる大型クレーンの喧嘩巻2ライン/ケーブル(全橋で4ライン)
5. 架橋地点の条件  
最大風速60m/s、基本風速46m/sの風が年間を通じて吹く。  
潮流の速さが最大9ノット(春秋の大潮時)、  
1日約1,400隻と頻繁な海上交通を有する海峡上
6. 所在地: 兵庫県
7. 完成年: 平成10(1998)年4月
8. 5万tfのケーブル架設に5ヶ月の工期(1万tf/月)

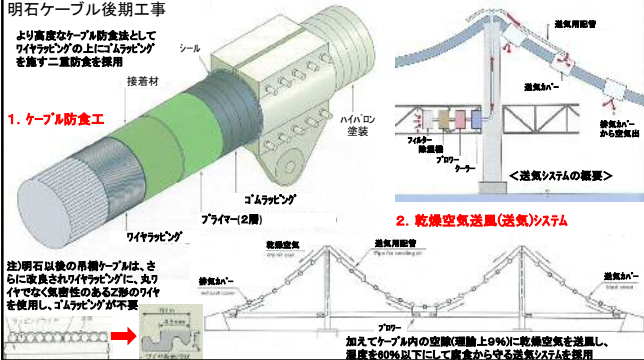
より高度なケーブル防食法としてワイヤラッピングの上ゴムラッピングを施す二重防食を採用

1. ケーブル防食工
2. 乾燥空気送風(送気)システム

注) 明石以後の吊橋ケーブルは、さらに改良されワイヤラッピングに、よりワイヤでなく気密性のあるZ形のワイヤを使用し、ゴムラッピングが不要

加えてケーブル内の空隙(理論上9%)に乾燥空気を送風し、湿度を80%以下にして腐食から守る送気システムを採用

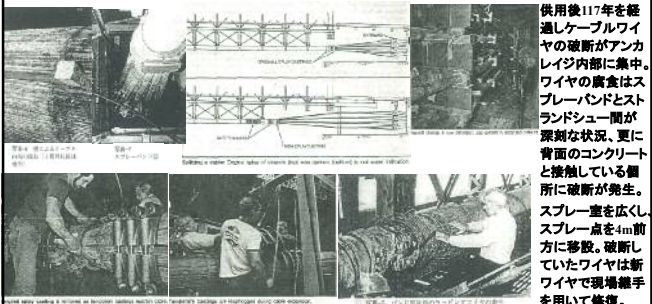
**ブルックリン橋** 1883→1990大規模な補修・補強 (米)

供用後117年を経過しケーブルワイヤの破断がアンカレイジ内部に集中。ワイヤの腐食はスプレーバンドとストランドシュー間が深刻な状況、更に背面のコンクリートと接触している個所に破断が発生。スプレー塗を広くし、スプレー点を4m前方に移設。破断していたワイヤは新ワイヤで現場継手を用いて修復。

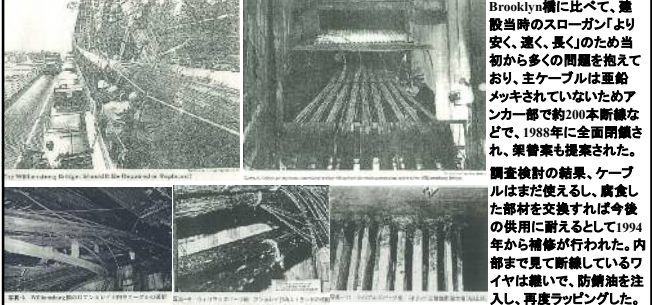
**ウィリアムズバーグ橋** 1903→1994大規模なケーブル補修 (米)

Brooklyn橋に比べて、建設当時のスローガン「より安く、速く、長く」のため当初から多くの問題を抱えており、主ケーブルは重鉛メッキされていないためアンカー部で約200本断線などで、1988年に全面閉鎖され、架設案も提案された。調査検討の結果、ケーブルはまだ使えるし、腐食した部材を交換すれば今後の供用に耐えるとして1994年から補修が行われた。内部まで見て断線しているワイヤは纏いで、防錆油を注入し、再度ラッピングした。

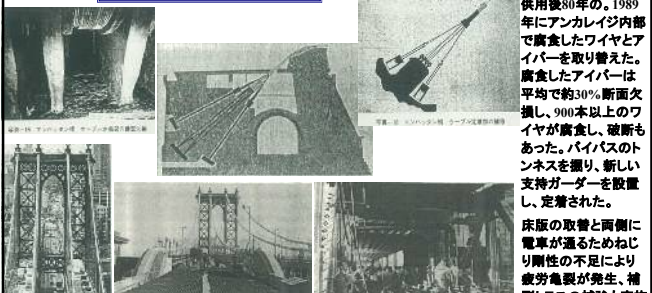
**マンハッタン橋** 1909→1989ケーブル定着部の補修、補剛トラスの補強 (米)

供用後80年の、1989年にアンカレイジ内部で腐食したワイヤとアイバーを取り替えた。腐食したアイバーは平均で約30%断面欠損し、900本以上のワイヤが腐食し、破断もあった。バイパスのトランスを張り、新しい支持ガーダーを設置し、定着された。床版の取替と両側に電車が通るためねじり剛性の不足により疲労亀裂が発生、補剛トラスの補強も実施

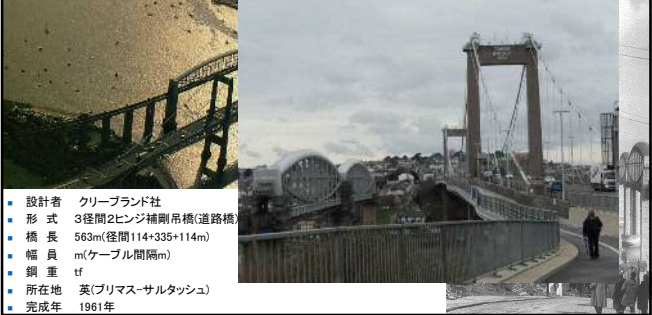
**ターマー橋** Tamar Bridge 1961 (英)

- 設計者 クリーブランド社
- 形式 3径間2ヒンジ補剛吊橋(道路橋)
- 橋長 563m(径間114+335+114m)
- 幅員 m(ケーブル間隔m)
- 鋼重 tf
- 所在地 英(プリマス-サルタッシュ)
- 完成年 1961年

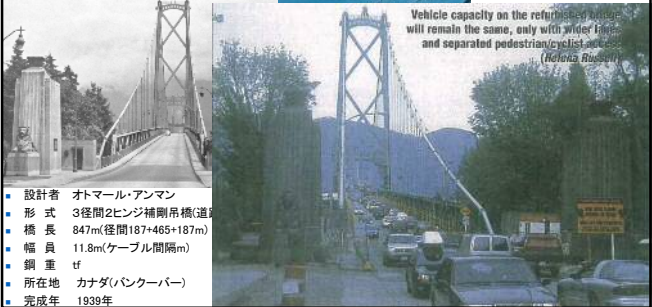
**ライオンズゲート橋** Lions Gate Bridge 1939 (カナダ)

- 設計者 オトマール・アンマン
- 形式 3径間2ヒンジ補剛吊橋(道路橋)
- 橋長 847m(径間187+465+187m)
- 幅員 11.8m(ケーブル間隔m)
- 鋼重 tf
- 所在地 カナダ(バンクーバー)
- 完成年 1939年

**ライオンズゲート橋** 1939→2002改築  
全補剛トラスの架替 (カナダ)
